Date de l'inspection : 2015-07-22	Heure d'arrivée : 13 h 50	Heure de départ : 14 h 30
Inspecteur : Dominique Ponton	Accompagné de : SO

N° intervention : 301015219	Type d'intervention : Inspection
N° gestion documentaire : 4210-05-01-0000031	N° du rapport d'inspection : 401338960
N° demande : 200448674	Type de demande : Plainte à caractère environnemental
But de l'inspection : Plainte pour la gestion non conforme du barrage du Lac Montjoie (0542025007)

Barrage Lac Caron (lac Montjoie)
Inspection du 2015-07-22

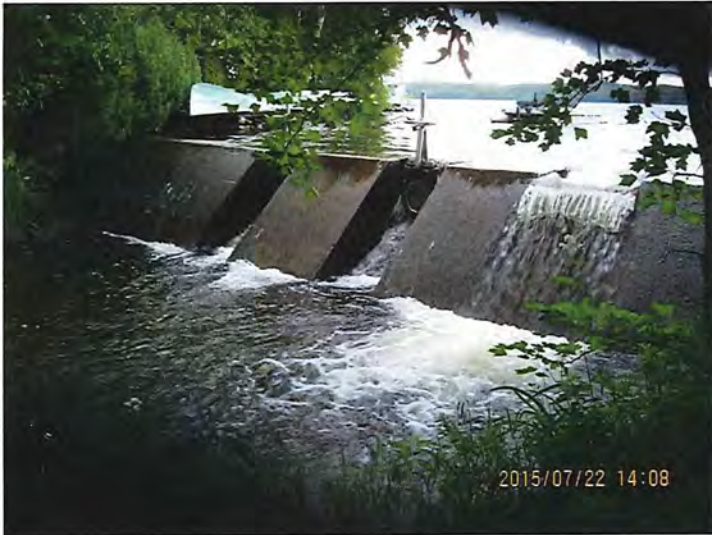
Je me rends à la digue privée à l'exutoire du Lac Montjoie qui permet d'alimenter le Lac Caron. Je constate que les vannes sont fermées et que seul un faible débit d'eau en provenance du Lac Montjoie franchit le barrage (IMG_0902.jpg).

IMG_0902.jpg : barrage Lac Montjoie – Lac Caron

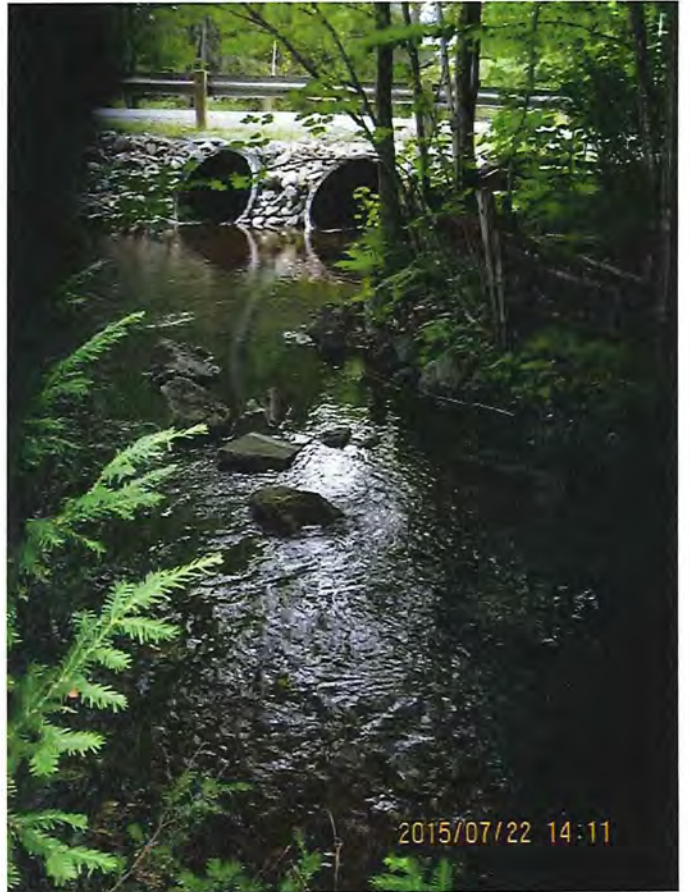
En aval de la digue, il y a environ 1 pied d'eau dans le ruisseau à certains endroits un peu moins. Je longe le ruisseau qui lie les deux lacs et me rend au ponceau du chemin et puis au Lac Caron. L'eau est calme et claire. Le niveau d'eau à l'embouchure est très bas, environ 1 pied d'eau.

IMG_0903.jpg : aval du barrage vers Lac Caron

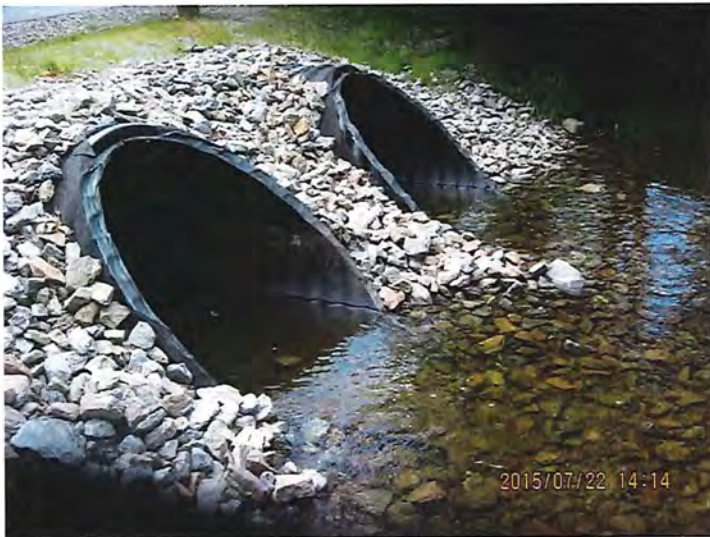
IMG_0905.jpg : ponceau côté Lac Caron

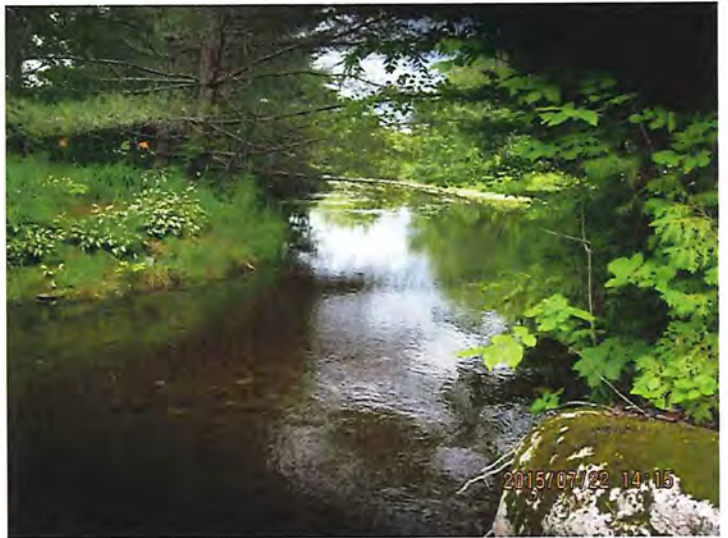
IMG_0906.jpg : Lac Caron, aval du ponceau, niveau haut peu profond

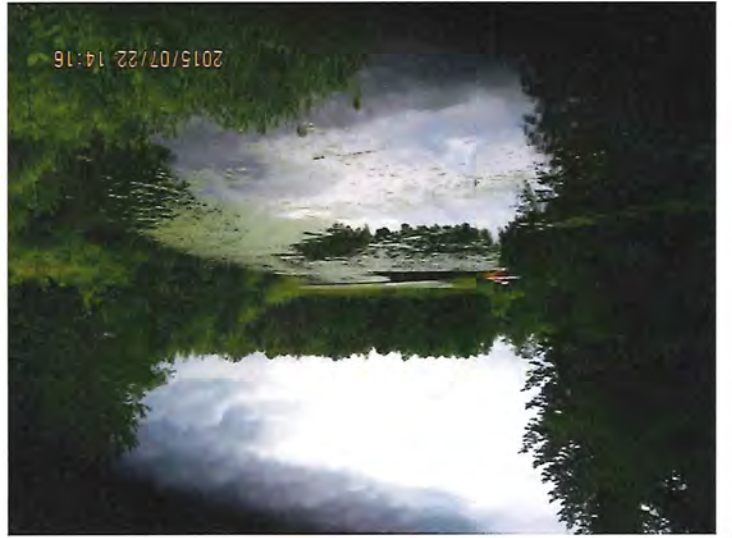
Je constate la présence de plantes aquatiques non loin de l'embouchure (IMG_0907.jpg, IMG_0909.jpg, IMG_0911.jpg) Il semble s'agir entre autre d'une espèce de la famille des potamots. La présence de cette plante indigène témoigne la présence d'eau plutôt stagnante.

IMG_0907.jpg : Lac Caron, présence plantes aquatiques
