*RÉGIE INTERMUNICIPALE DU PARC RÉGIONAL MASSAWIPPI*

*Barrage de la rivière Massawippi*

*Évaluation de la sécurité du barrage (X0007340)*

*No de projet BPR : 64247E162 (60ET)*

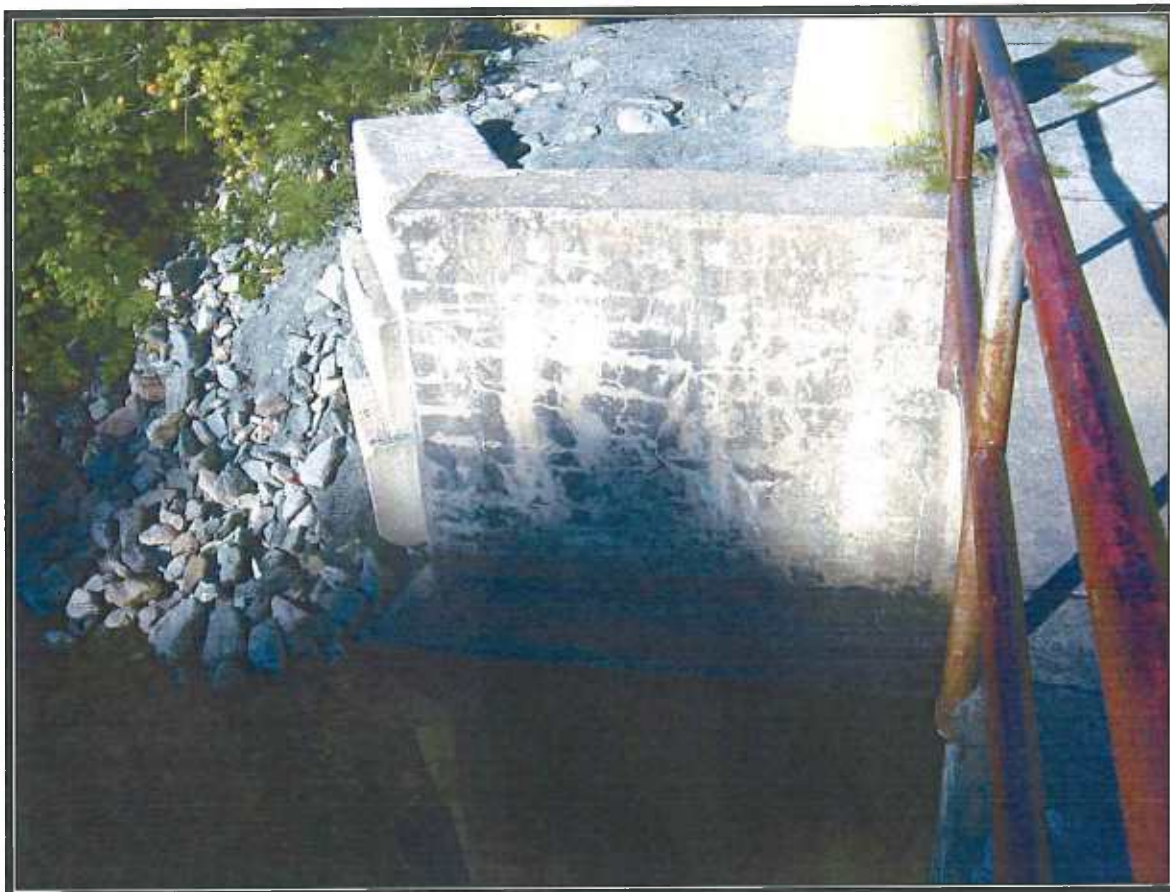
Photographie 1 : Mur de soutènement en rive gauche – côté amont

Le mur de soutènement en rive gauche a une longueur totale de 35,2 mètres. De cette longueur, 2,2 m se retrouvent en amont du barrage et 33 m en aval. La section amont agit à titre de mur de soutènement et comme mur guideau (photographie 1). Le béton de cette section est en bon état et présente quelques fissures superficielles seulement. Des blocs de béton formant un angle d'environ 45 degrés avec le muret assure la fermeture avec le rivage tout en gardant le remblai à l'arrière de ceux-ci en place (photographie 1).
